**PROJEKT BUDOWLANY**  
**CZĘŚĆ I z II: PAB, ZAŁĄCZNIKI**  
**PROJEKT ARCHITEKTONICZNO-BUDOWLANY (PAB)**  
**REMONT POKRYCIA DACHOWEGO CERKWI**

OBIEKT	CERKIEW – BUDYNEK KULTU RELIGIJNEGO
KATEGORIA	KATEGORIA X
ZABYTEK	Wpisany do rejestru zabytków pod nr A/1152/673/W z dnia 22.12.1993r
ADRES	Ul. Mickiewicza 29, 55-320 Malczyce, powiat średzki
DZIAŁKA	Nr 238/2 obr. 0005 Malczyce, jedn. ewid. 021802, Malczyce 021802 2.0005.238/2

INWESTOR	Parafia Prawosławna p.w. Zwiastowania Przenajświętszej Bogarodzicy
ADRES	Ul. Mickiewicza 29, 55-320 Malczyce

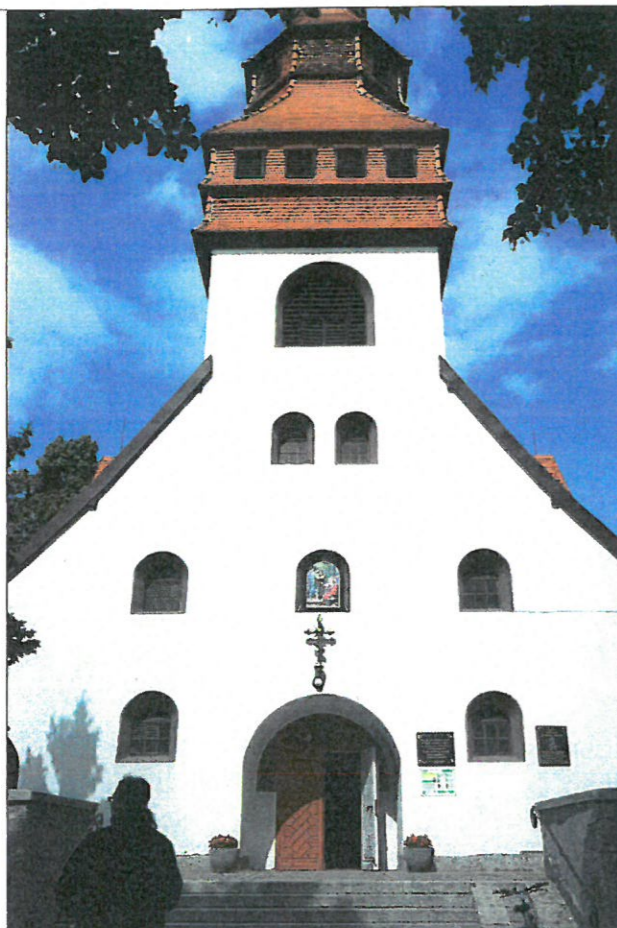
zdjęcie 1.  
elewacja południowa, wejściowa, z wieżą kościelną  
widoczne wiatrownice z blachy przeznaczone do rozbiórki

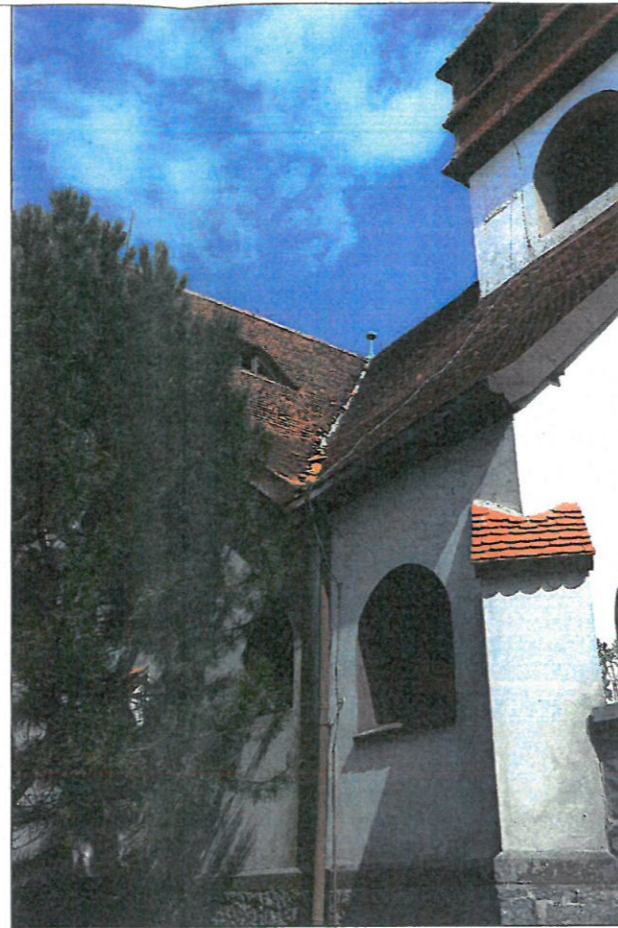
zdjęcie 2.  
połacie południowo-zachodnie  
widoczny zły stan pokrycia dachowego oraz wiatrownice z blachy przeznaczone do rozbiórki i orynnowanie przeznaczone do wymiany

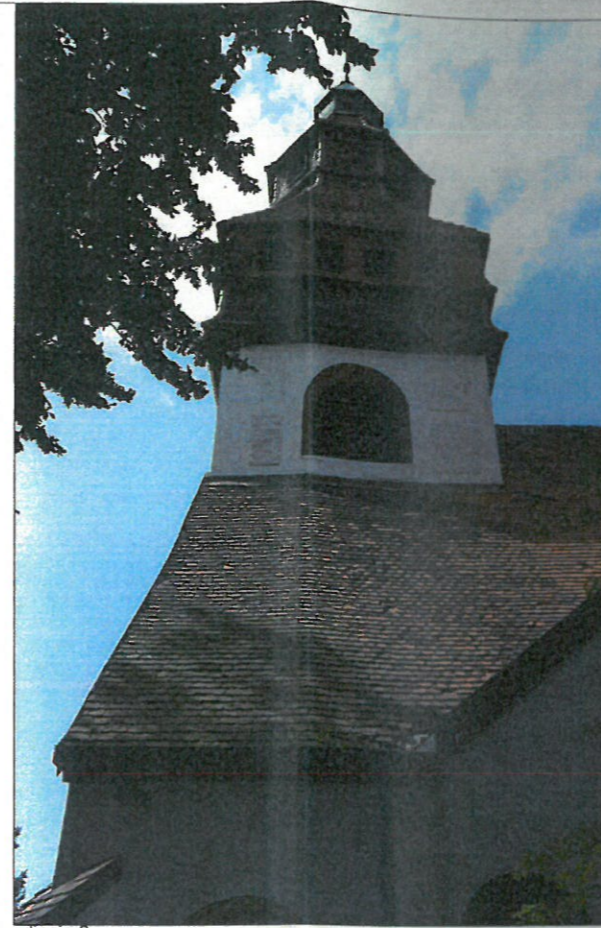
zdjęcie 3.  
połacie wschodnia przy wieży  
widoczny zły stan pokrycia dachowego oraz wiatrownice z blachy przeznaczone do rozbiórki i orynnowanie przeznaczone do wymiany

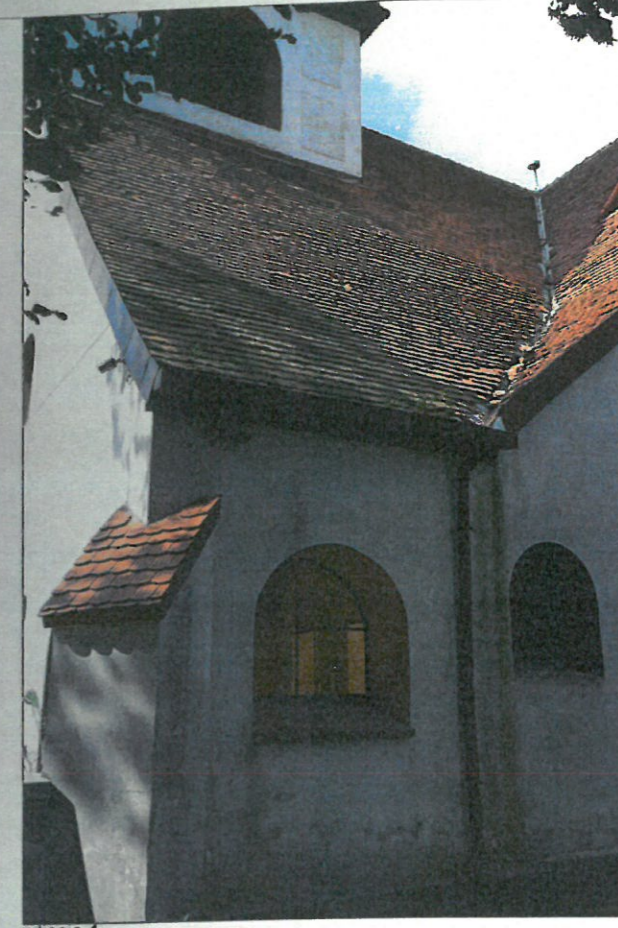
zdjęcie 4.  
połacie południowo-wschodnie  
widoczny zły stan pokrycia dachowego oraz wiatrownice z blachy przeznaczone do rozbiórki i orynnowanie przeznaczone do wymiany

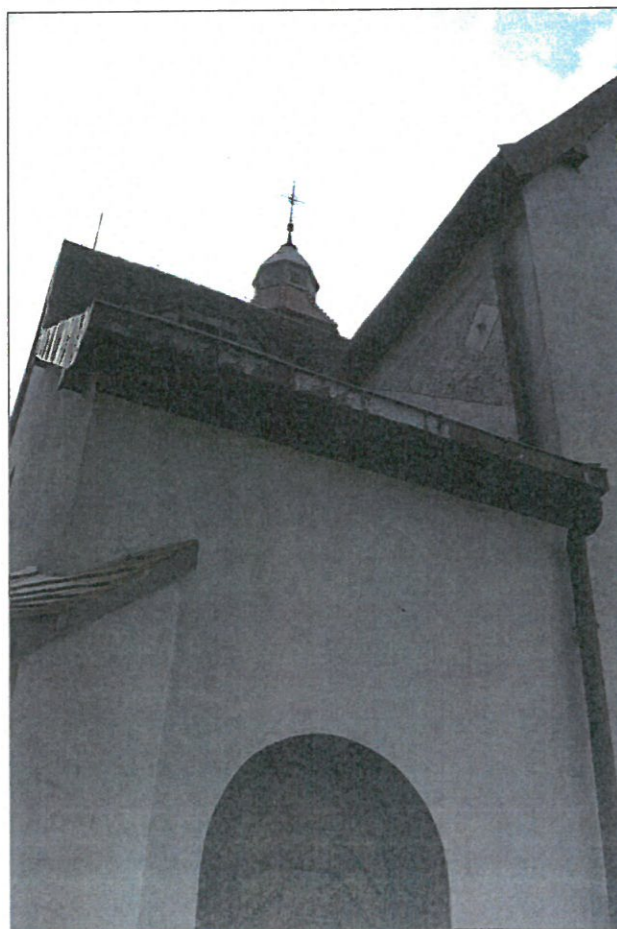
zdjęcie 5.  
narożnik północno-wschodni  
widoczne wiatrownice z blachy przeznaczone do rozbiórki i orynnowanie przeznaczone do wymiany

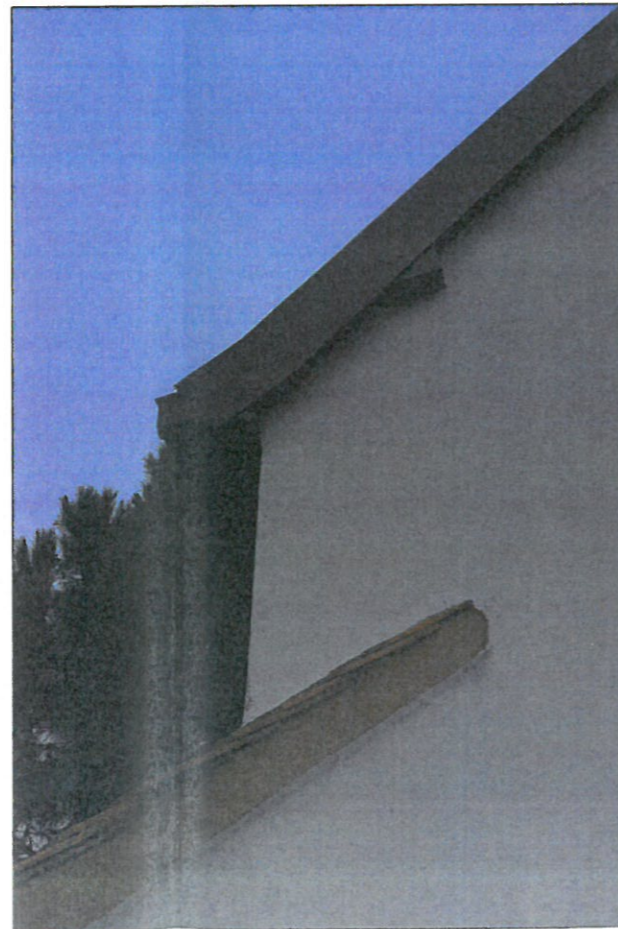
zdjęcie 6.  
narożnik budynku  
widoczne wiatrownice z blachy przeznaczone do rozbiórki i orynnowanie przeznaczone do wymiany

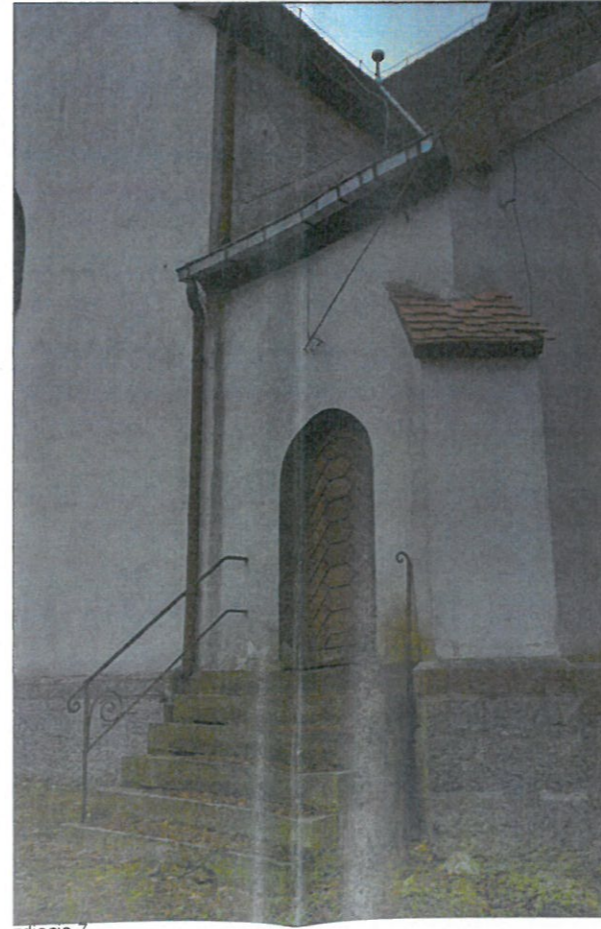
zdjęcie 7.  
narożnik północno-zachodni budynku  
widoczne wiatrownice z blachy przeznaczone do rozbiórki i orynnowanie przeznaczone do wymiany

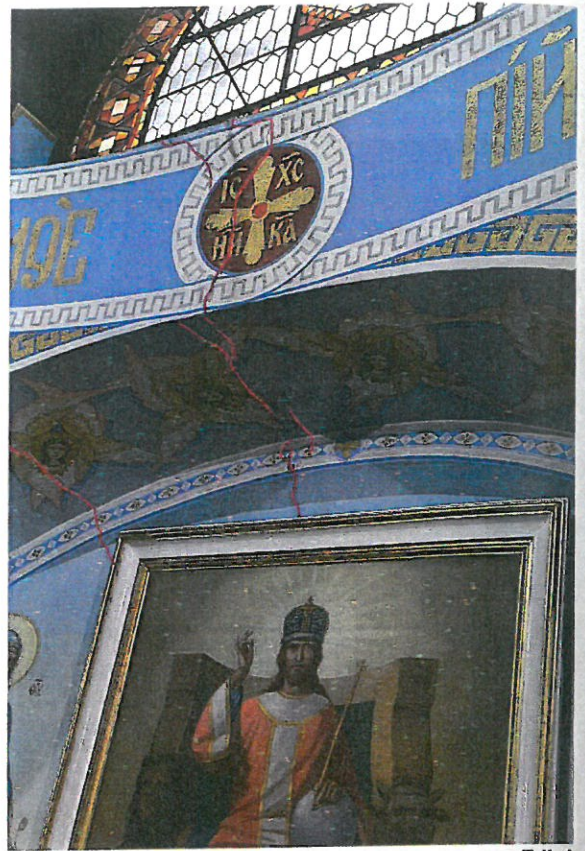
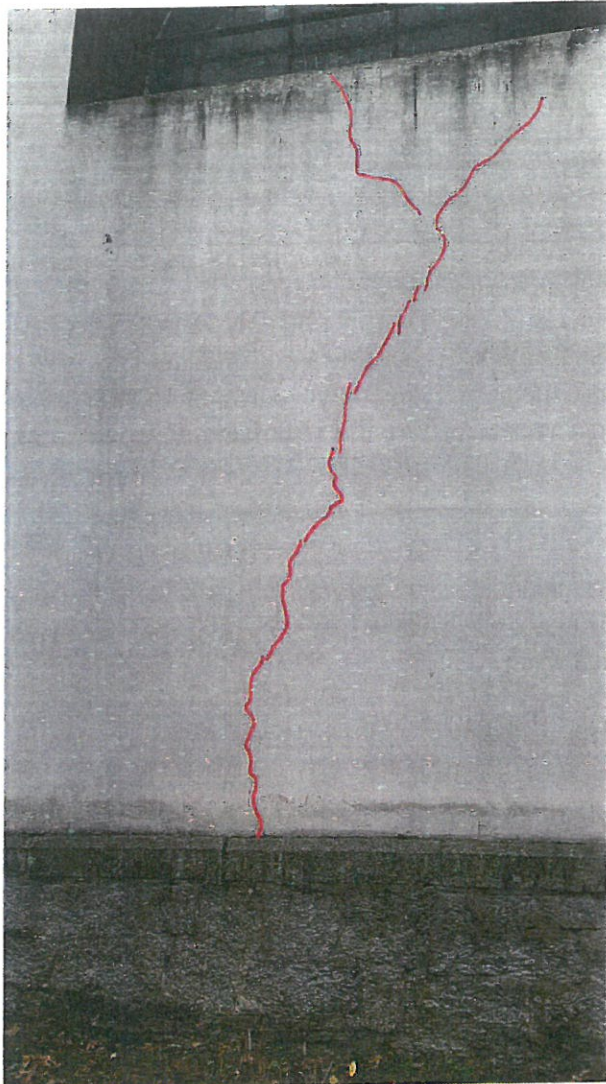
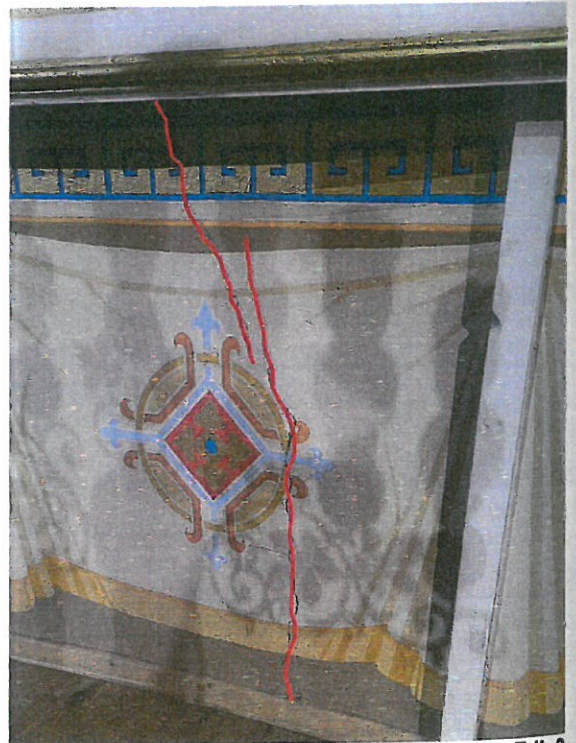
Stwierdzono **zarysowanie ściany północnej od okna do cokołu**. Zdj.1 pokazuje rysę widoczną na zewnątrz ściany, zdj.2 i 3 pokazują rysę od strony wewnętrznej świątyni. Ocenia się, że rysa jest spowodowana nadmiernym zawilgacaniem ściany oraz przemarzaniem w porach zimowych. Na zdj.4 widoczne są zacieki wody wokół nadproża okna. Woda dostaje się w obręb parapetu i powoduje przesiąkanie wody w głąb muru, co powoduje zawilgacanie pogrubienia ściany pod oknem. Ujemne temperatury w okresie zimowym powodują zamarzanie wody i degradację ściany.

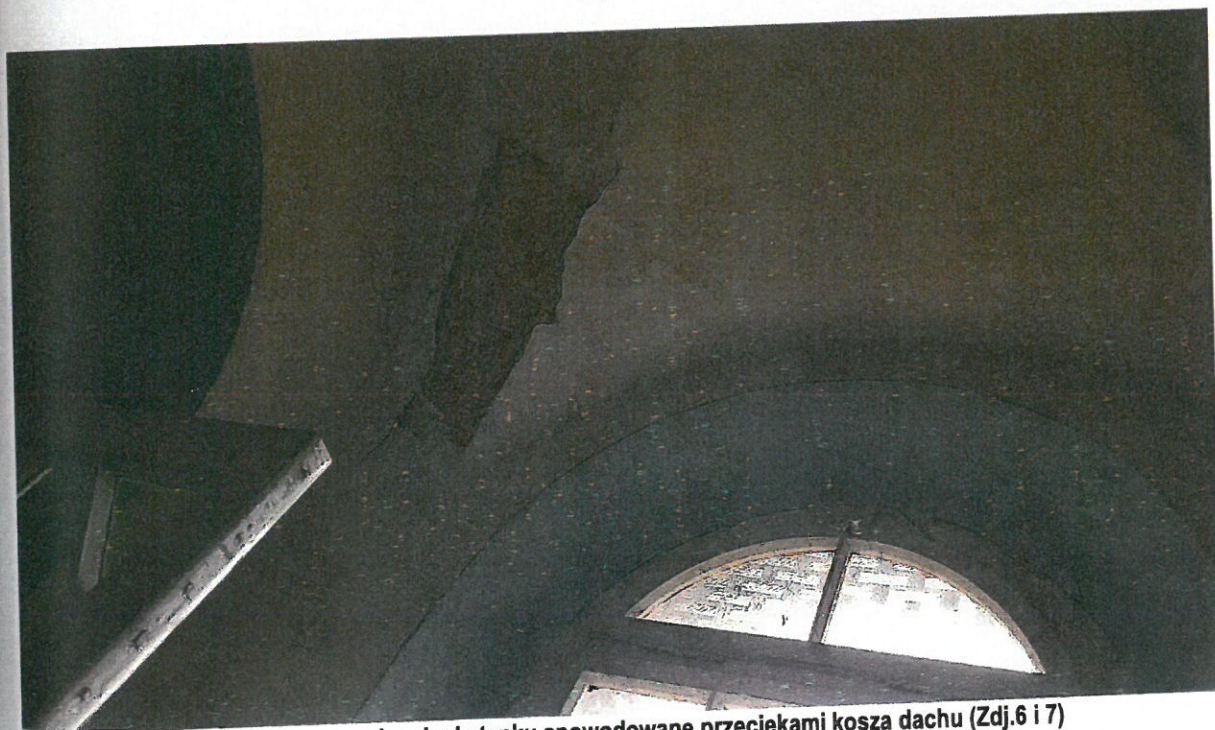
Stwierdzono **zarysowania ściany wewnętrznej usytuowanej za kapliczką z chrzcielnicą** (od strony wschodniej) oraz sklepienia nad pomieszczeniem za kapliczką (Zdj.11) Zarysowanie wynika z nieszczelności w pokryciu dachowym, a w szczególności nieszczelności kosza, co powoduje silne zawilgocenie ścian i ich przemarzanie w okresie zimowym oraz degradację, czego objawem są pęknięcia i odspojenia tynku (Zdj.5-12).

Zdj. 5 – widoczna odspojenie tynku spowodowane przeciekami kosza dachu (Zdj.6 i 7)

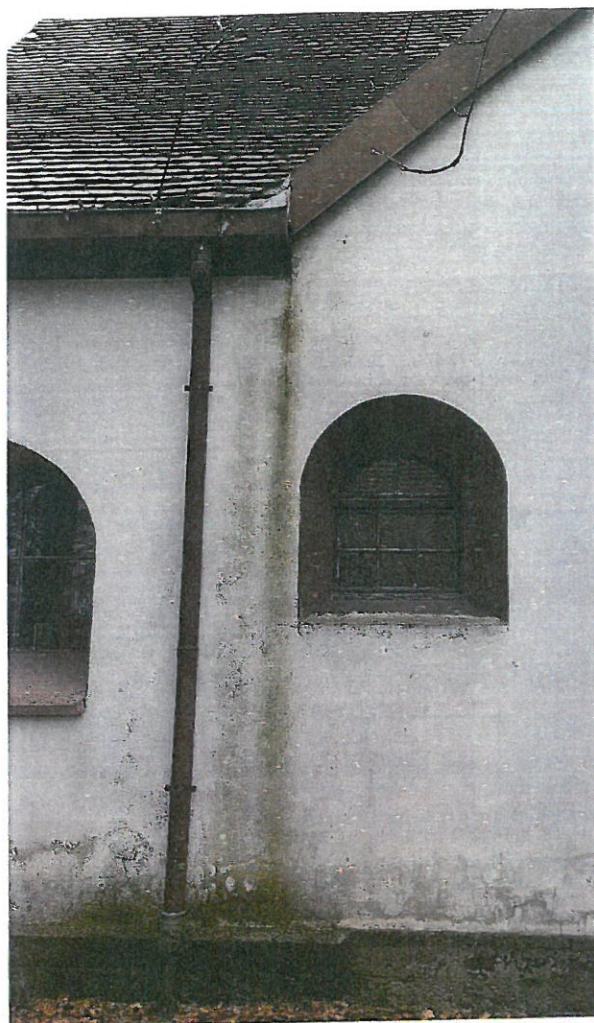
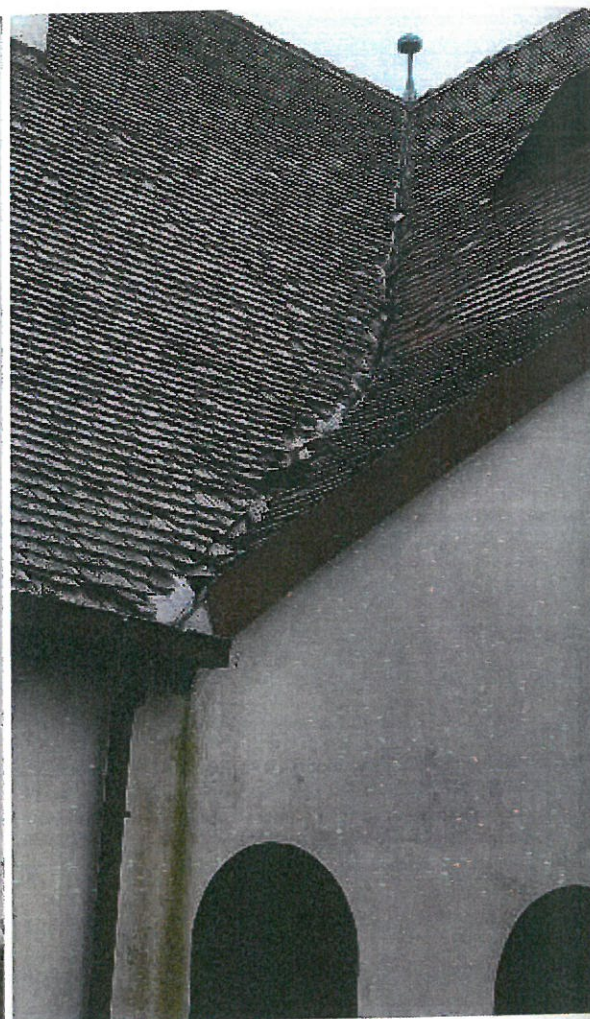
Pokrycie dachu dachówką karpiówką – widoczne **ubytki w pokryciu dachu**, w koszach zalegają uszkodzone dachówki (Zd. 6,7, 13). Stwierdzono korozję obróbek blacharskich oraz rynien w obrębie okapu dachu.

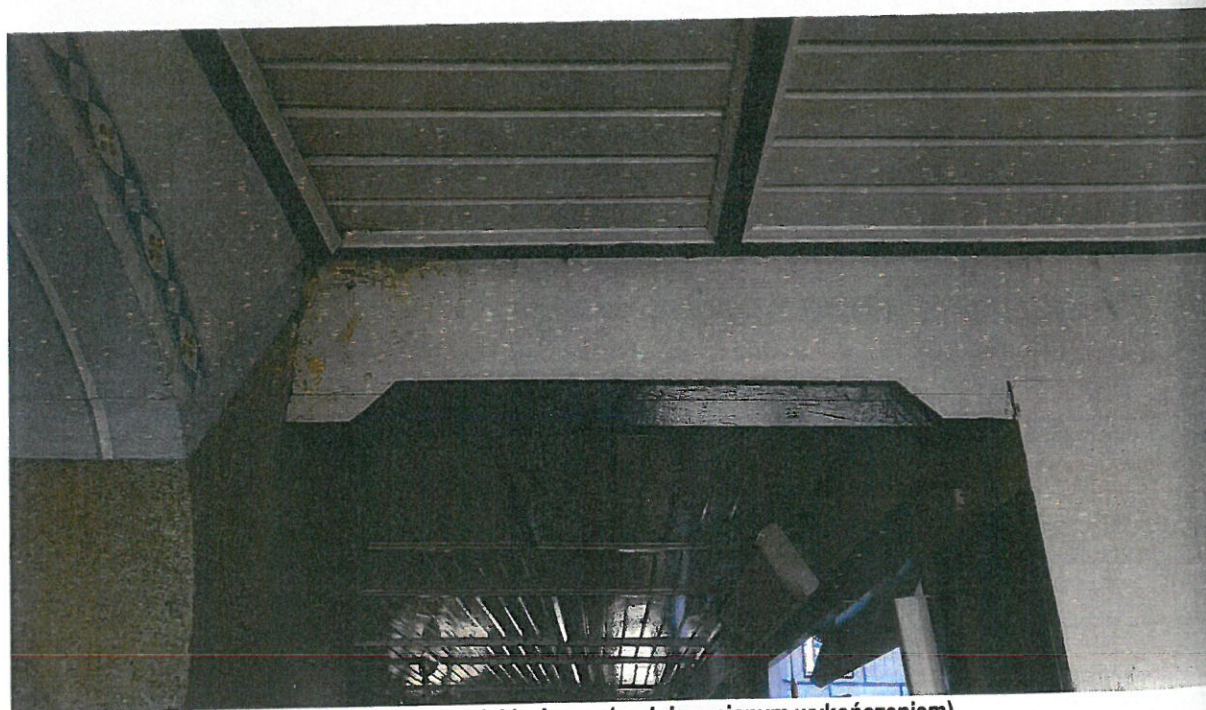
Zdj. 8- widoczne zacieki z kosza (pod drewnianym wykończeniem)

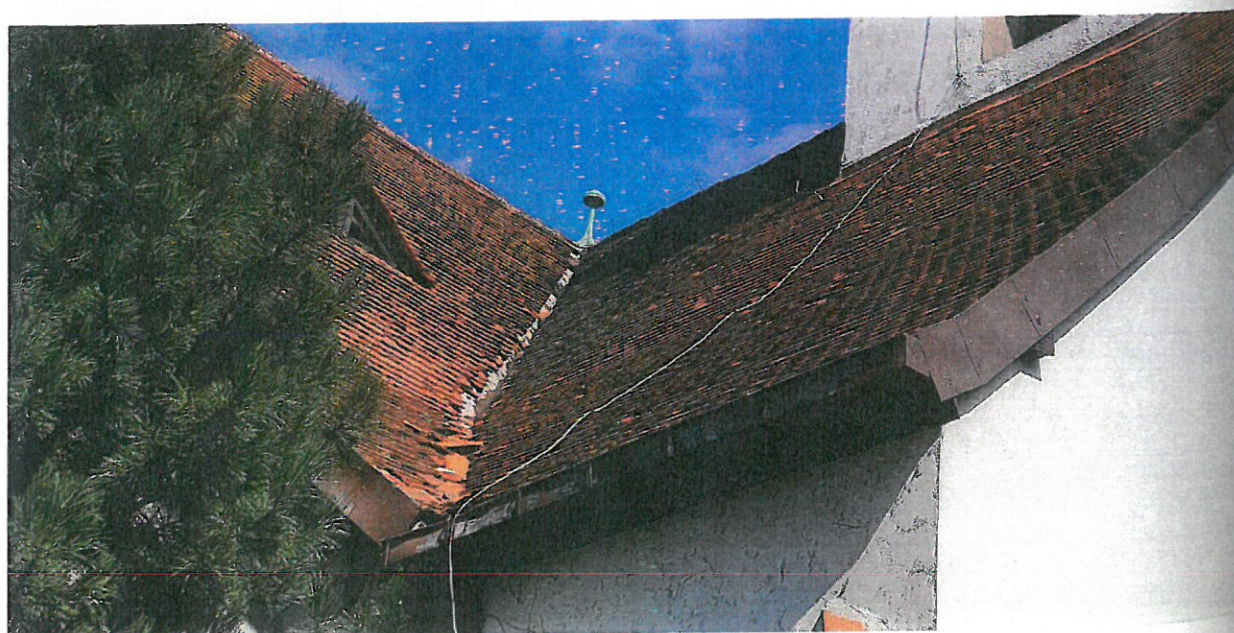
Zdj. 13

Stwierdzono zawilgocenie kamienia granitowego słupa wewnętrznego w obrębie kosza od strony zachodniej (Zdj.14), co też sugeruje problem szczelności kosza południowo-zachodniego (Zdj.13). Ściany od wewnątrz i od zewnątrz otynkowane i pomalowane. Farba elewacyjna miejscami złuszczone, porośnięta glonami. Zaleca się naprawę bieżącą elewacji kościoła poprzez oczyszczenie i malowanie. Nie stwierdzono innych zarysowań, pęknięć bądź wyboczeń mogących świadczyć o nieprawidłowej pracy konstrukcji ścian nośnych.

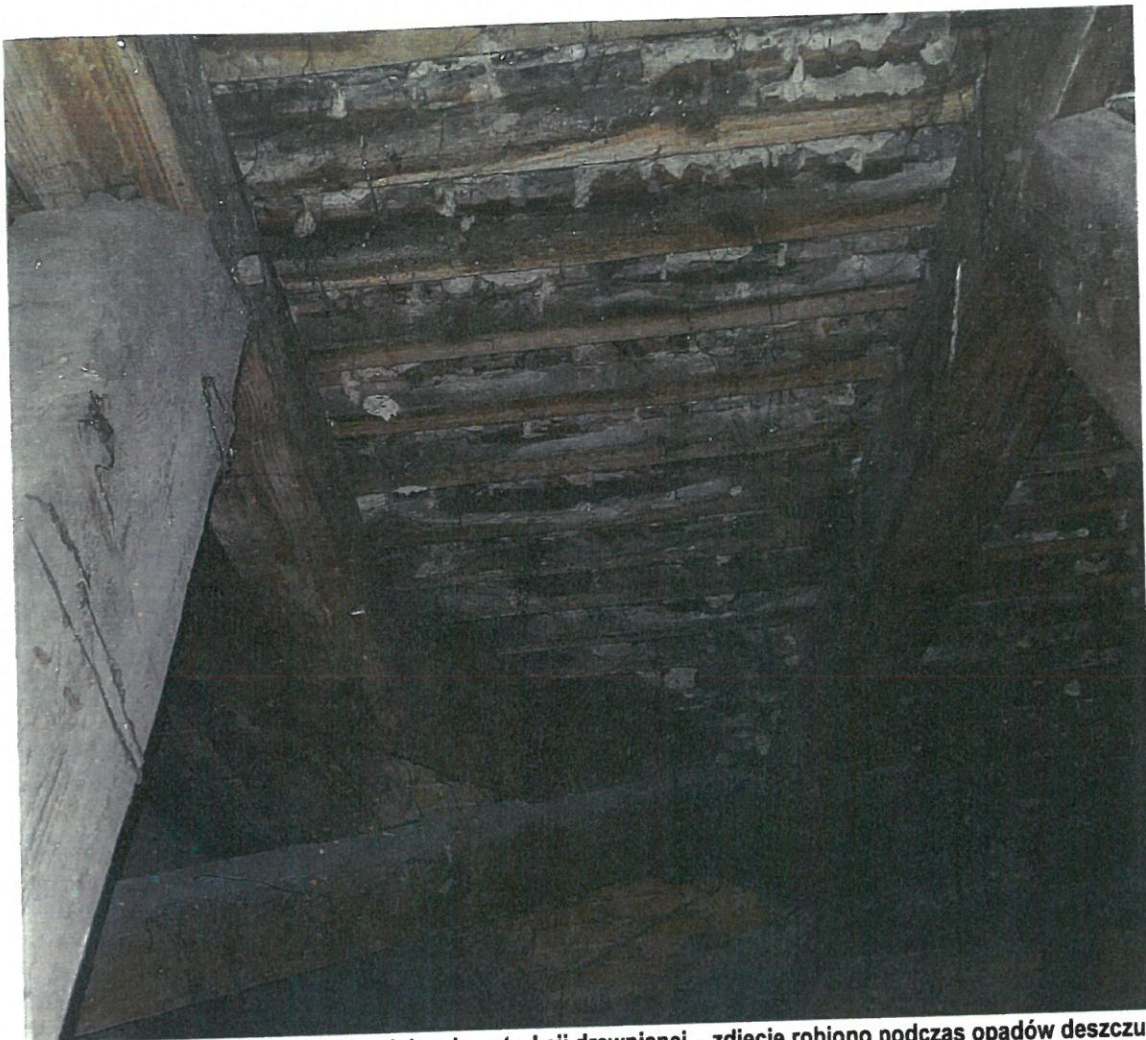
Stwierdzono liczne ubytki w pokryciu dachowym, co wpływa na zawilgocenie elementów konstrukcji dachu i ścian (Zdj. 15-18).

Zdj. 15 – widoczne zacieki na łatach i na konstrukcji drewnianej – zdjęcie robiono podczas opadów deszczu

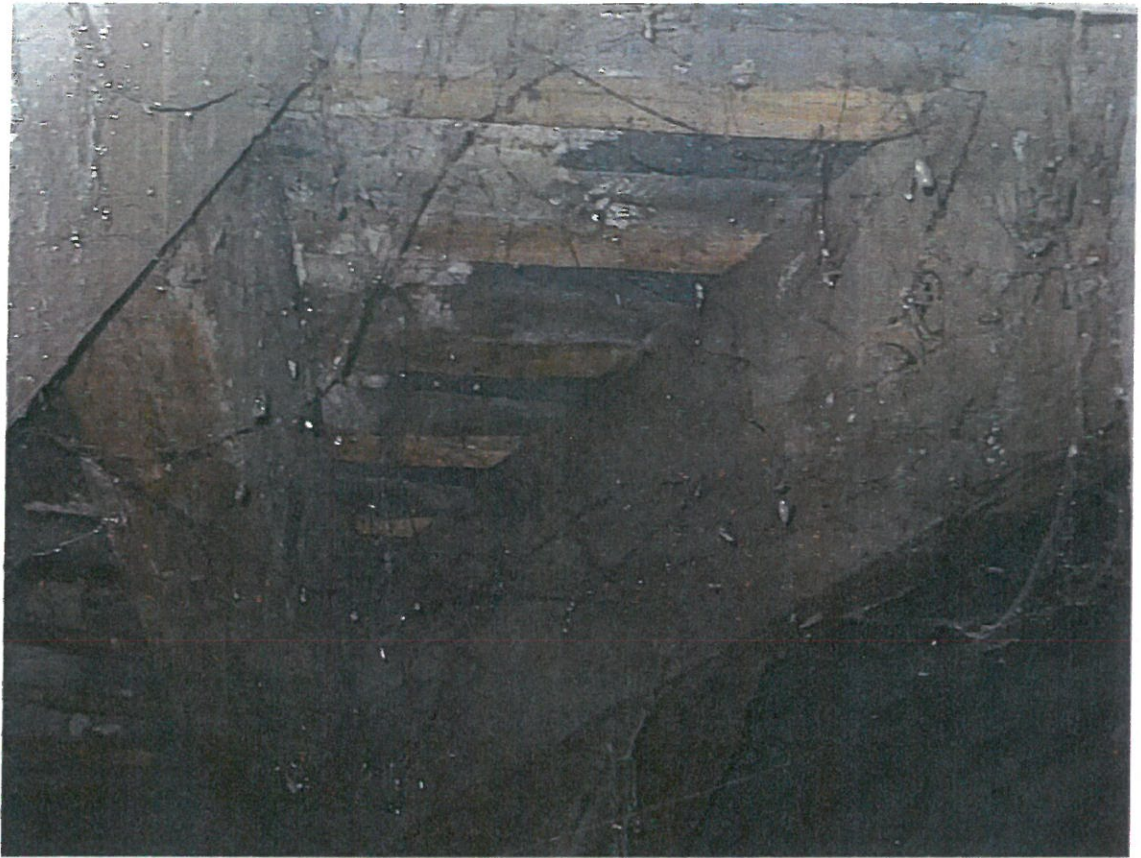
**Zdj. 16 widoczne zacieki na łatach przy koszu**

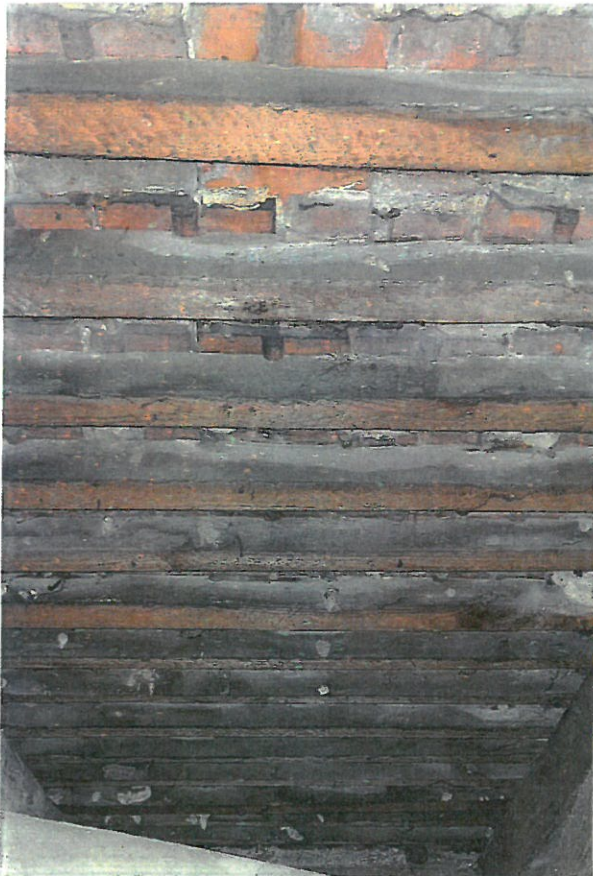
**Zdj. 17 Widoczne zacieki na zaprawie na łatach**

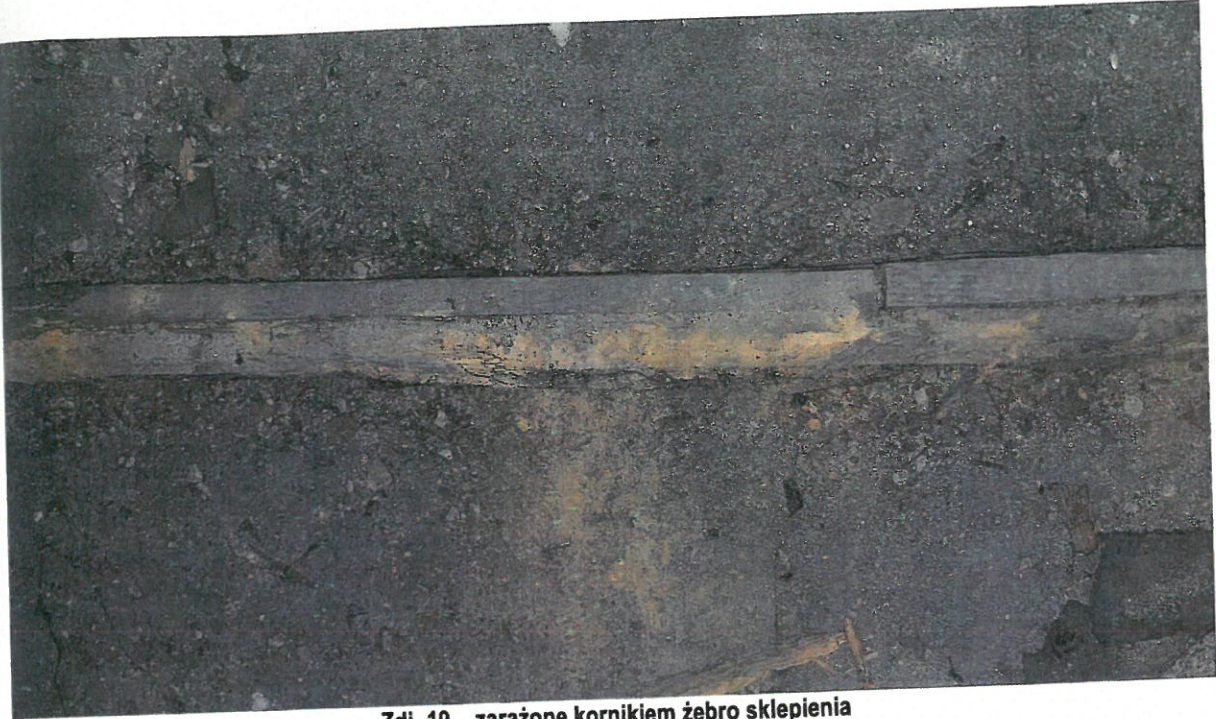
Zdj. 19 – zarażone kornikiem żebro sklepienia

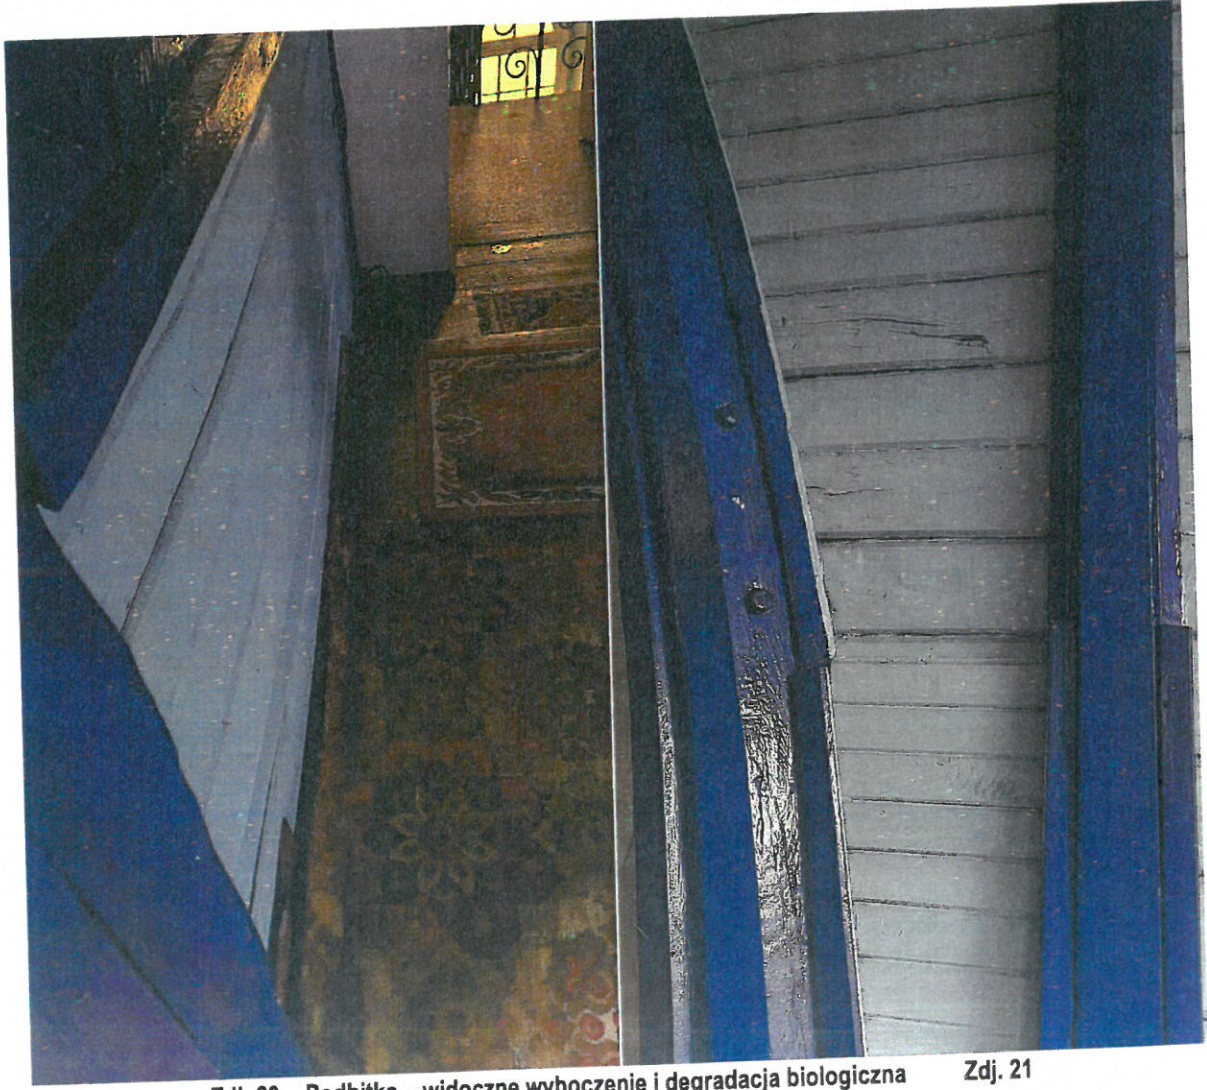
Stwierdzono miejscami **zdegradowaną biologicznie podbitkę** (wykończenie więźby dachowej) od strony wnętrza kościoła (chór). Deskowanie podbitki z zewnątrz jest pomalowane, oględziny w postaci opukania wykazały, że jest możliwe, że deski podbitki uległy degradacji biologicznej, miejscami się wyboczyły.

Zdj. 20 Podbitka – widoczne wybozczenie i degradacja biologiczna

Podczas remontu pokrycia dachowego zaleca się dokonanie oględzin wszystkich dostępnych desek podbitki. Wszystkie deski zdegradowane zaleca się wymienić podczas wykonywania remontu pokrycia dachowego, z uwagi na lepszy dostęp do tych elementów.

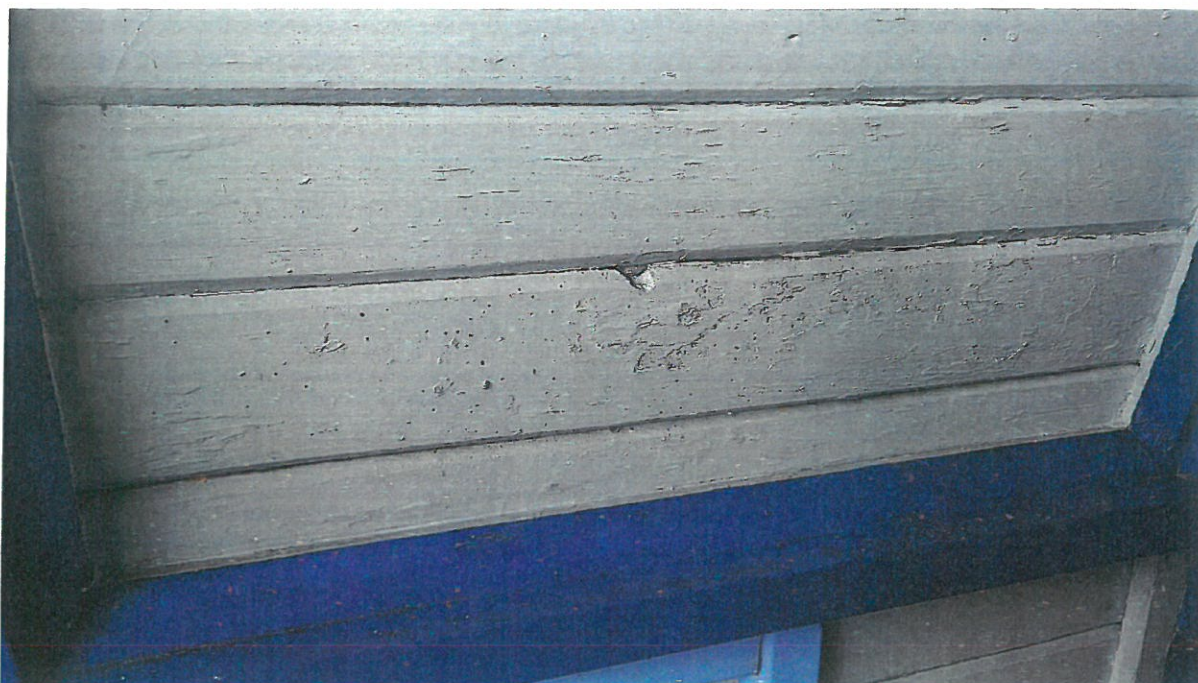
Zdj. 22 – Podbitka, widoczna działalność kornika

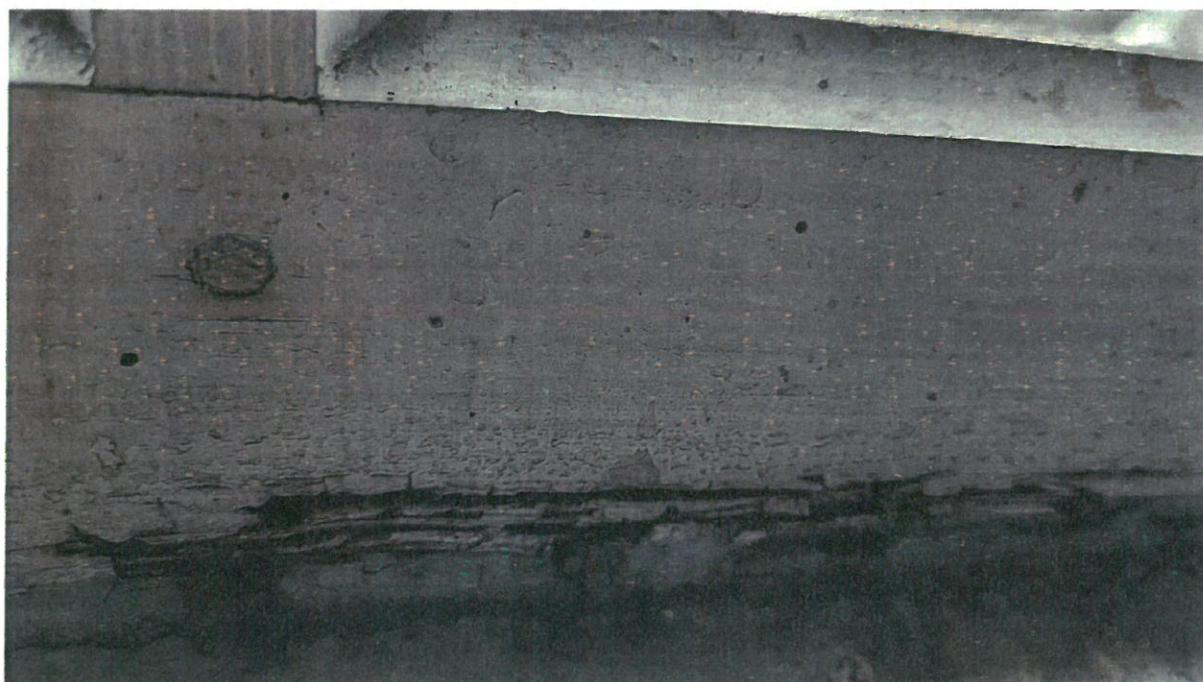
**Stolarka okienna** – drewniana, szprosowa, jednoszybowa, malowana na biało. Widoczne miejscami butwienie drewna okiennego a także oznaki działalności szkodnika z rodziny kołatkowatych (kornika). Stan techniczny stolarki okiennej – dostateczny, wymagający pilnego remontu lub wymiany.

Zdj. 23 – stolarka drewniana
