**PROJEKT BUDOWLANY**  
**CZĘŚĆ I z II: PAB, ZAŁĄCZNIKI**  
**PROJEKT ARCHITEKTONICZNO-BUDOWLANY (PAB)**  
**REMONT POKRYCIA DACHOWEGO CERKWI**

OBIEKT	CERKIEW – BUDYNEK KULTU RELIGIJNEGO
KATEGORIA	KATEGORIA X
ZABYTEK	Wpisany do rejestru zabytków pod nr A/1152/673/W z dnia 22.12.1993r
ADRES	Ul. Mickiewicza 29, 55-320 Malczyce, powiat średzki
DZIAŁKA	Nr 238/2 obr. 0005 Malczyce, jedn. ewid. 021802, Malczyce 021802 2.0005.238/2

INWESTOR	Parafia Prawosławna p.w. Zwiastowania Przenajświętszej Bogarodzicy
ADRES	Ul. Mickiewicza 29, 55-320 Malczyce

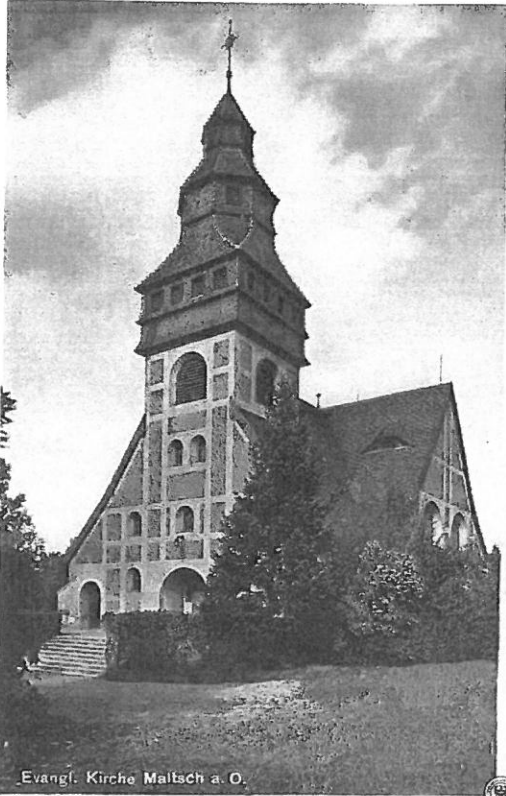
zdjęcie 1

zdjęcie 1.  
elewacja południowa, wejściowa, z wieżą kościelną  
widoczne wiatrownice z blachy przeznaczone do rozbiórki

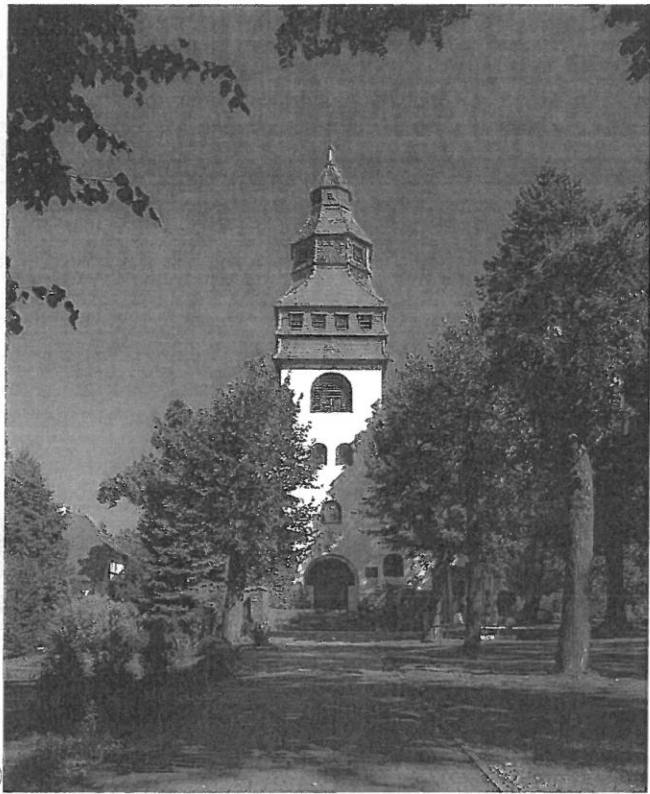
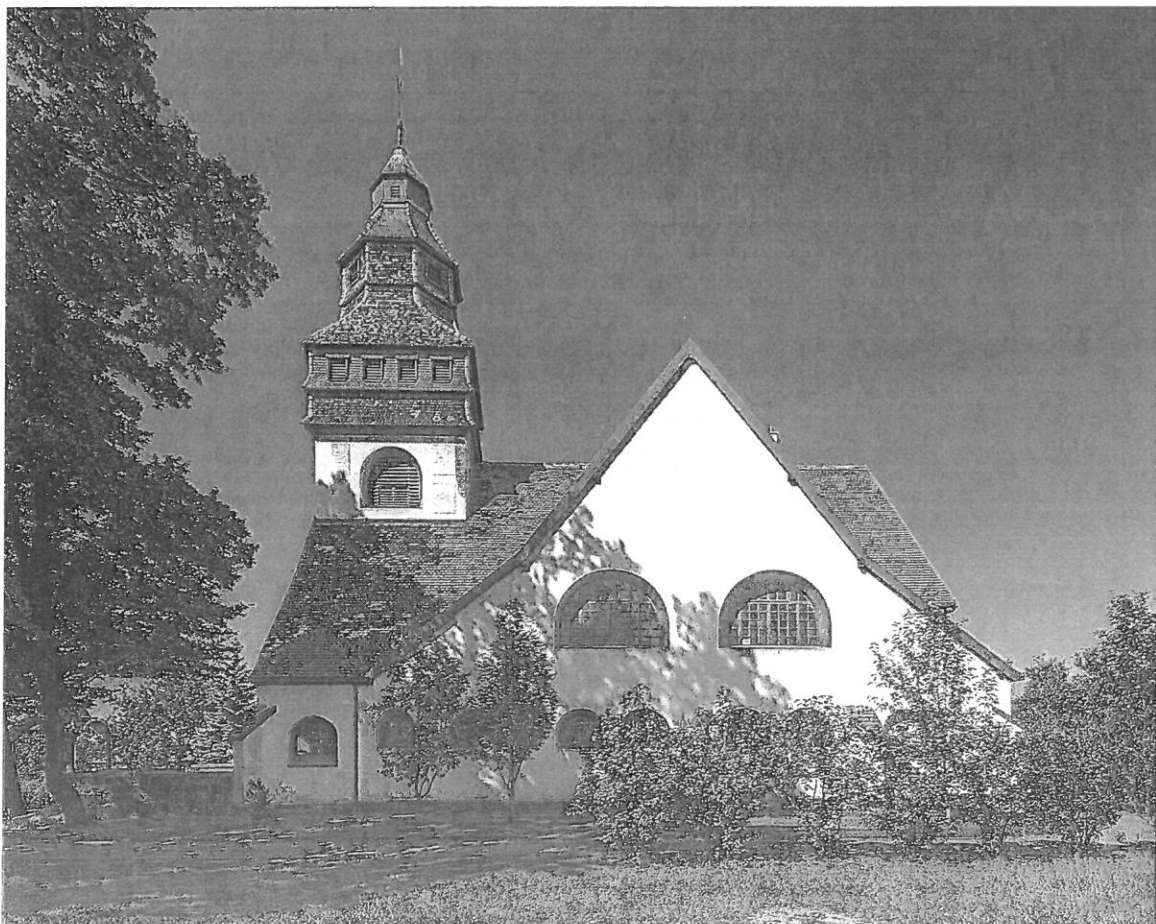
zdjęcie 2

zdjęcie 2.  
połacie południowo-zachodnie  
widoczny zły stan pokrycia dachowego oraz wiatrownice z blachy przeznaczone do rozbiórki i orynnowanie przeznaczone do wymiany

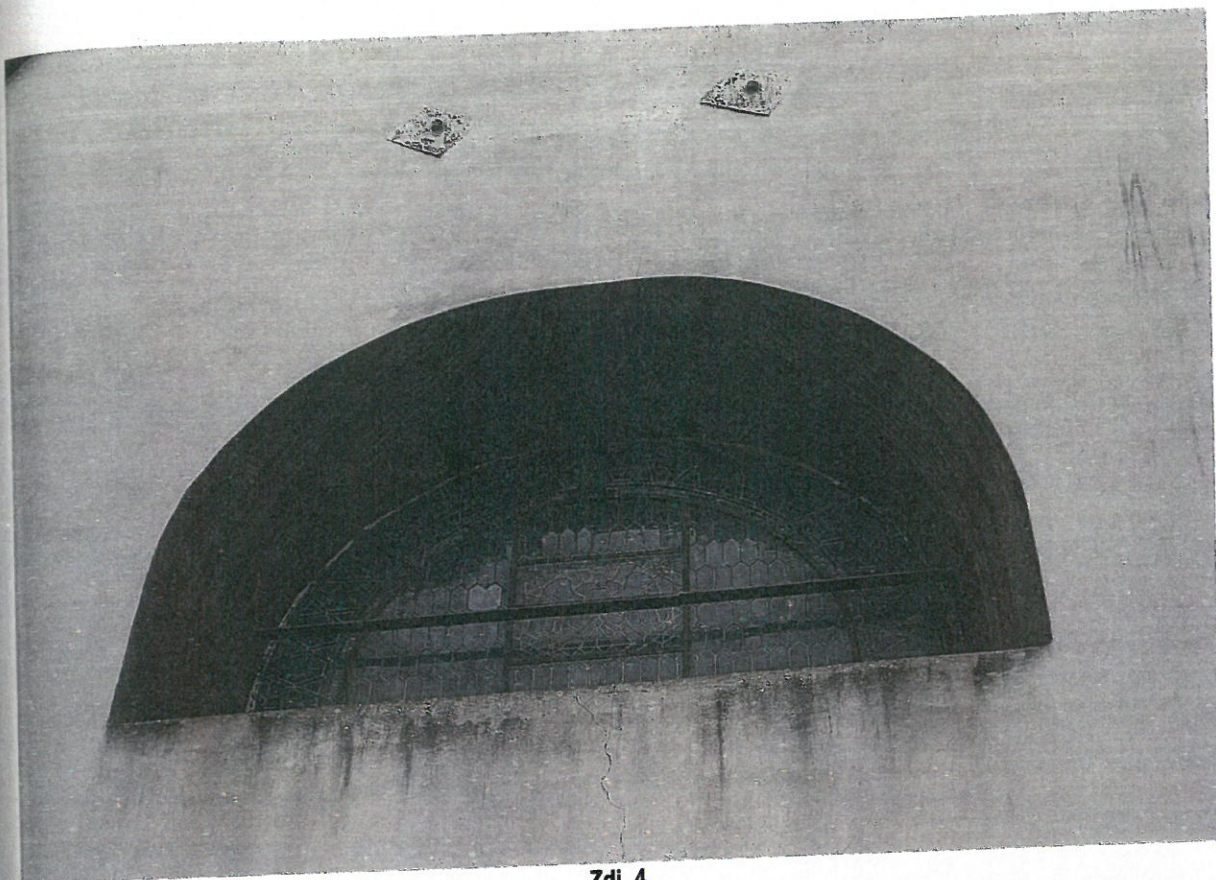
Zdj. 3

Stwierdzono **zarysowanie ściany północnej od okna do cokołu**. Zdj.1 pokazuje rysę widoczną na zewnątrz ściany, zdj.2 i 3 pokazują rysę od strony wewnętrznej świątyni. Ocenia się, że rysa jest spowodowana nadmiernym zawilgacaniem ściany oraz przemarzaniem w porach zimowych. Na zdj.4 widoczne są zacieki wody wokół nadproża okna. Woda dostaje się w obręb parapetu i powoduje przesiąkanie wody w głąb muru, co powoduje zawilgacanie pogrubienia ściany pod oknem. Ujemne temperatury w okresie zimowym powodują zamarzanie wody i degradację ściany.
