PROJEKT TECHNICZNY

REMONT POKRYCIA DACHOWEGO CERKWI

<i>OBIEKT</i>	CERKIEW – BUDYNEK KULTU RELIGIJNEGO
<i>KATEGORIA</i>	KATEGORIA X
<i>ZABYTEK</i>	Wpisany do rejestru zabytków pod nr A/1152/673/W z dnia 22.12.1993r
<i>ADRES</i>	Ul. Mickiewicza 29, 55-320 Malczyce, powiat średzki
<i>DZIAŁKA</i>	Nr 238/2 obr. 0005 Malczyce, jedn. ewid. 021802, Malczyce 021802_2.0005.238/2

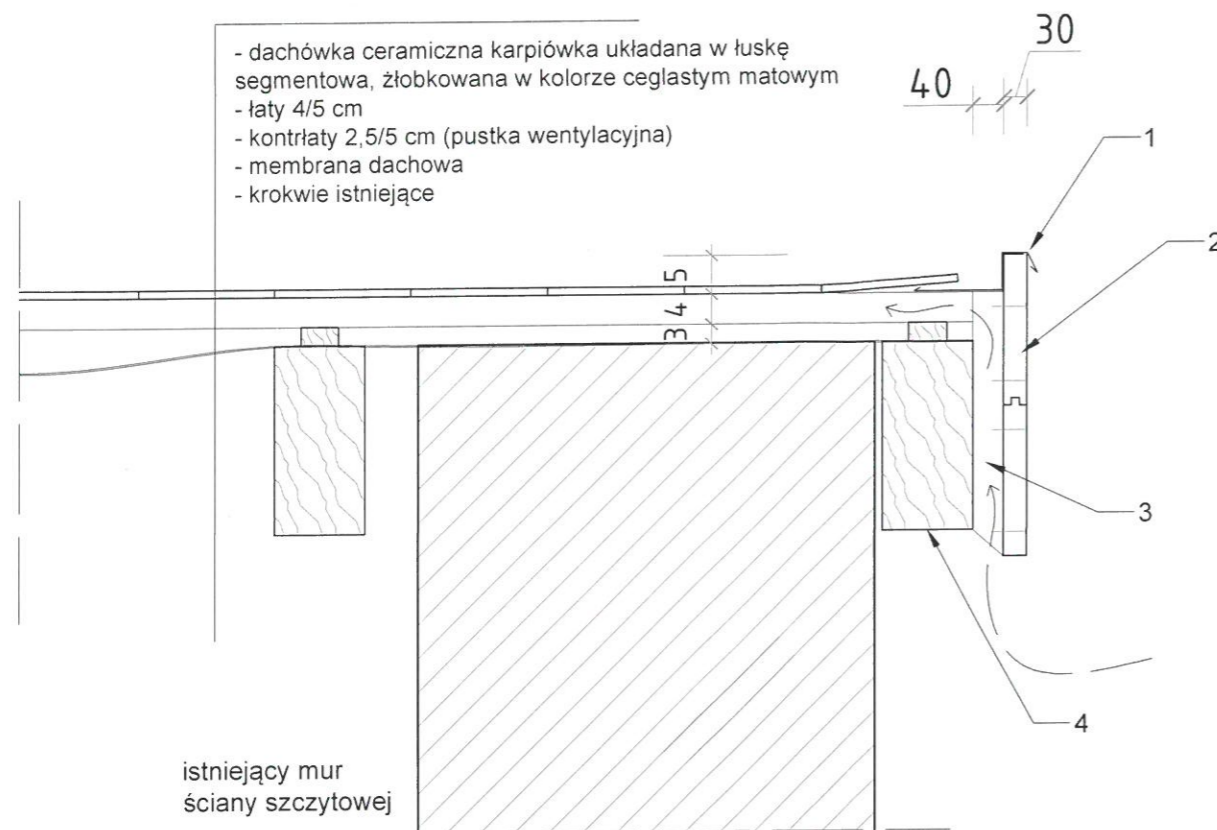
SZCZEGÓŁ "A"

- dachówka ceramiczna karpiówka układana w łuskę segmentowa, żłobkowana w kolorze ceglastym matowym
- łąty 4/5 cm
- kontrłaty 2,5/5 cm (pustka wentylacyjna)
- membrana dachowa
- krokwie istniejące

szczegóły wykończenia brzegowego połączenia w ścianach szczytowych skala 1:10

1. Obróbka blacharska z blachy tytan- cynk w kolorze naturalnym
2. Deski brzegowe 20/3 cm łączone na pióro-wpust mocowane wkrętami ze stali nierdzewnej długości 4,5 cm zamaskować zaślepkami z drewna
3. Łaty mocowane prostopadłe do krokwi, co 3 łątę dachówką
4. Istniejąca krokiew brzegowa
